## Commune d'ALLEMONT Avis sur les aléas impactant la parcelle AD 485

Avis rédigé dans la cadre de la mission d'intérêt générale RTM (appui aux collectivités et aux Prefet), à la demande de la DDT.

Date de diffusion : 11/09/2017

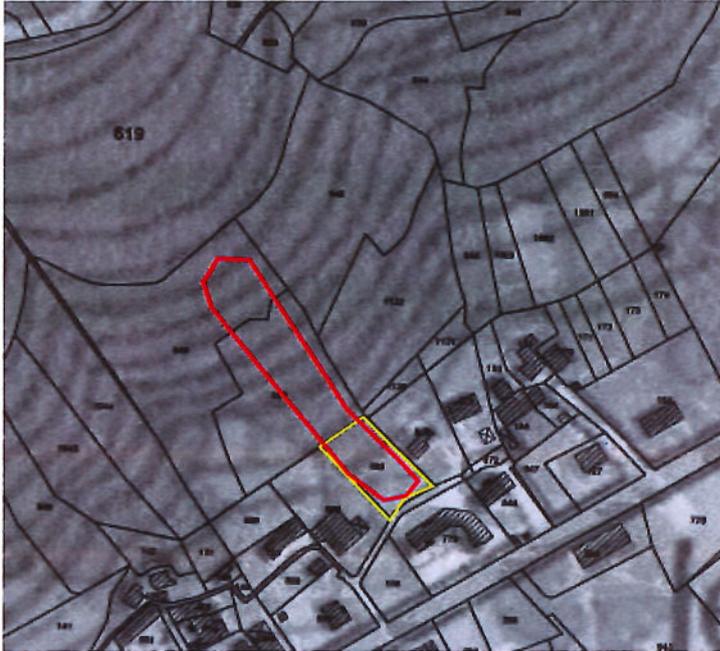
**Fiche évènements BDRTM** : 1 évènement recensé sur le site. Il s'agit d'une coulée de boue survenue en janvier 1984. La coulée s'est déclenchée vers 800m d'altitude et a fini sa course vers 720m, au niveau de la parcelle AD 485. Dépôts de faible épaisseur (1m) avec un étalement sur 30m de large.

Figure 2: localisation approximative du phénomène de janvier 1984

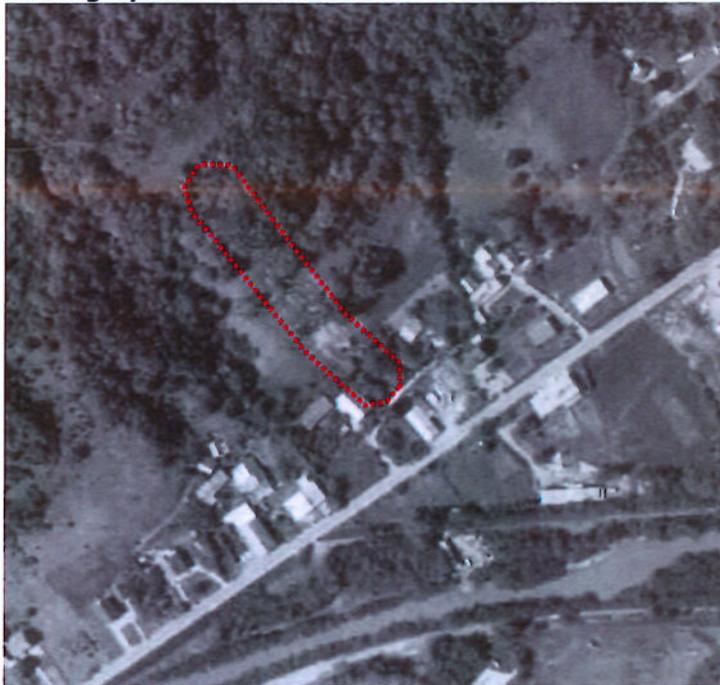
Figure 3: photographie IGN de 1982. Des traces assez nettes d'une coulée de boue sont identifiables à l'emplacement du phénomène « de 1984 ». Il semble qu'il y ait eu confusion dans les dates et que cette coulée de boue date de **janvier 1982** (la fiche-évènement sera corrigée ainsi que les données de la BDRTM). Le versant présente déjà un aspect boisé, mais moins dense qu'en 2015 (cf. figure suivante). La coulée est partie dans le taillis entre 780 et 800m d'altitude, a traversé de manière désorganisée les terrains agricoles en cours d'enfrichement, puis s'est diffusée dans la parcelle AD 485. L'ampleur et l'intensité du phénomène semblent limitées d'après la photographie. Les photographies IGN de 1983 et de 1985 ne font plus apparaître le phénomène. Si la coulée de boue s'était produite en 1984, elle aurait encore été partiellement visible en 1985.

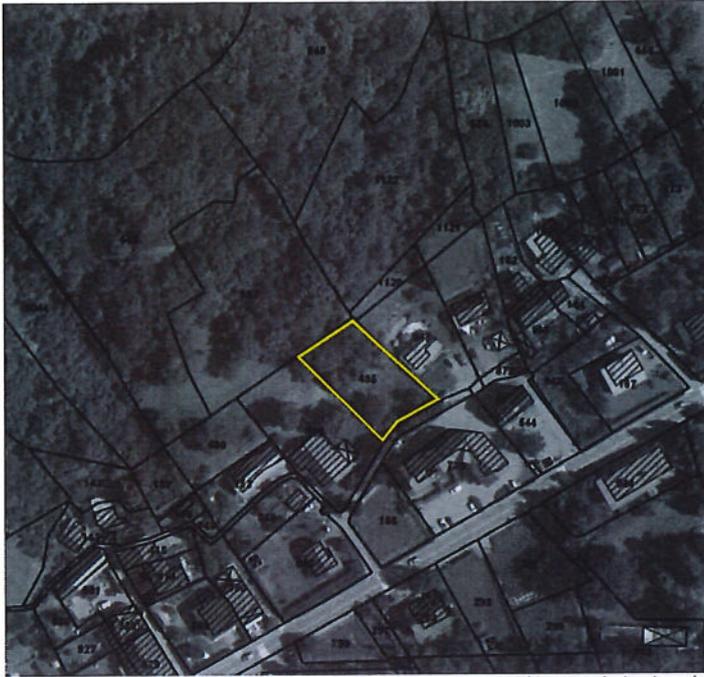
Figure 4: photographie IGN de 2015. Le versant est désormais intégralement boisé en amont de la parcelle.

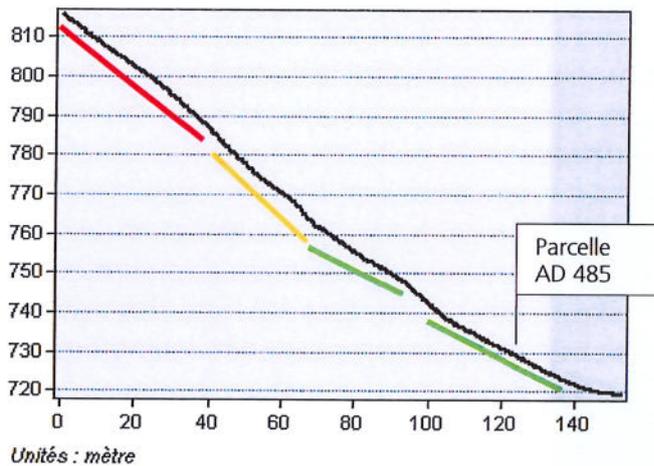
### Profil topographique au droit de la parcelle AD 485

Il n'a été repéré aucune instabilité profonde sur la parcelle et en amont de celle-ci. Les terrains sont réguliers et les anciennes terrasses agricoles sont bien visibles. Le seul phénomène probable est donc une coulée de boue très superficielle provenant du rebord supérieur du versant (altitudes 780-820m) par saturation des sols. La période hivernale (redoux pluvieux sur sol enneigé) et les périodes de pluies longues sont propices à ce genre de phénomène. La coulée de 1982 s'est d'ailleurs déclenchée lors d'un redoux hivernal. La couverture des sols par un manteau forestier participe aujourd'hui à rendre moins probable ce phénomène, mais on ne peut toutefois l'écarter comme scénario de référence.

La déstabilisation des arbres par un glissement superficiel n'est pas à craindre pour l'instant, vue la faible profondeur de matériaux mobilisables en surface : les systèmes racinaires sont tous ancrés au toit des schistes et participent à accroître la stabilité globale du versant.

Figure 5 : profil du versant au droit de la parcelle AD485. La pente décroît brutalement au niveau de la plaine. En rouge : zone de départ des coulées (zone entièrement boisée) ; en orange : zone de propagation des coulées (zone entièrement boisée) ; en vert : principales zones de dépôts (zones partiellement boisées).

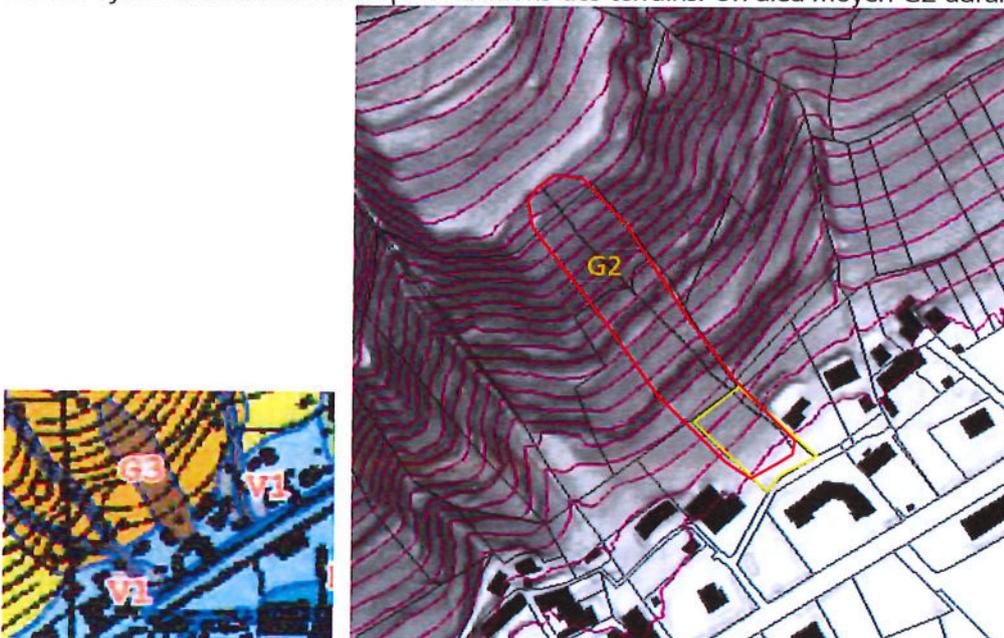
Avec la qualification des aléas utilisée pour le projet de PPRN de 2004, nous aurions un aléa fort G3 sur l'ensemble de la zone touchée par la coulée boueuse de 1982 : « zone d'épandage des coulées boueuses ». C'est bien ce qui a été retenu à l'époque pour l'affichage des aléas au 1/10.000e. Toutefois, à la relecture des grilles de qualification, aucun critère à l'époque ne permettait un classement en aléa fort G3 sur le reste du versant et sur la niche d'arrachement : pas de glissement actif, pas de glissement profond et pas de glissement ancien ayant entraîné de fortes perturbations des terrains. Un aléa moyen G2 aurait été plus approprié.

Figure 6 : A gauche, extrait de la carte des aléas du projet de PPRN 2004. L'évènement de 1982 est traduit en G3. Un aléa moyen G2 aurait été plus approprié compte-tenu du phénomène peu intense en pied de versant et très superficiel. Cartographie proposée sur la figure de droite (fond Lidar 2012 + cadastre 2015 et courbes de niveaux équidistance 5m). La parcelle AD 485 est détournée en jaune.

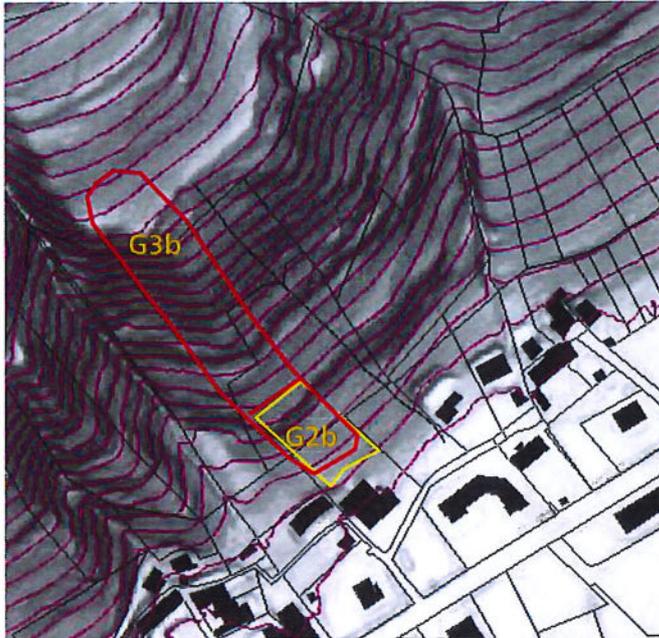
Avec la nouvelle qualification des aléas de 2016, le zonage des aléas évolue avec plusieurs niveaux :

- Aléa fort G3b sur le versant : probabilité d'occurrence forte go3 (glissement ancien) et intensité modérée gi2 (dommages structurels au bâti standard mais pas de dommage au bâti adapté à l'aléa).
- Aléa moyen G2b en pied de versant : probabilité d'occurrence forte go3 (glissement ancien) et intensité faible gi1 (dommages limités, non structurels au bâti standard).

Figure 7 : proposition de zonage glissement de terrain avec la méthodologie de qualification des aléas 2016 (fond Lidar 2012 + cadastre 2015 et courbes de niveaux équidistance 5m). La parcelle AD 485 est détournée en jaune.

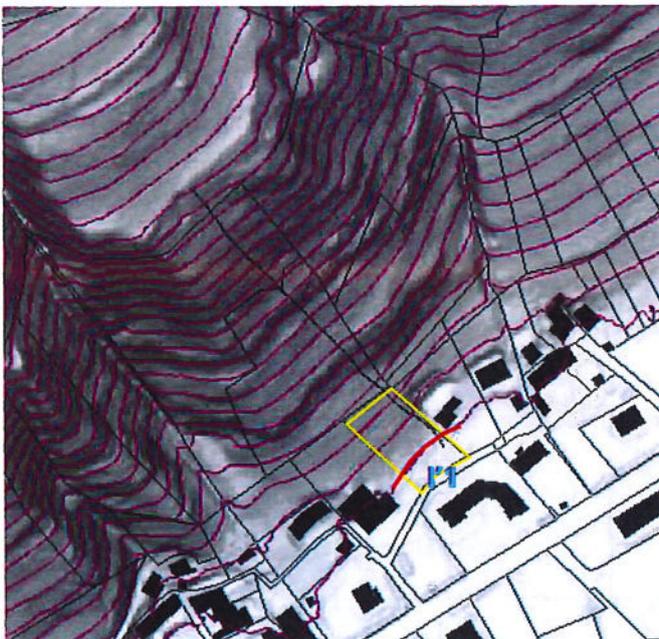
Indépendamment des aléas liés aux débordements de l'Eau d'Olles (aléa de crue rapide des cours d'eau), dont nous ne connaissons pas les côtes exactes au droit de la parcelle, et qui font l'objet d'études et d'affichages spécifiques par ailleurs, un aléa faible d'inondation de pied de versant l'1 est porté sur l'ensemble de la plaine alluviale entre l'Eau d'Olles (digues) et le pied de versant. Ce zonage était déjà proposé en 2004. La méthodologie de qualification de cet aléa n'a pas changé entre 2004 et 2017.

Figure 8: limite proposée pour l'aléa faible l'1 (50cm d'eau par rapport au terrain existant). La parcelle AD 485 est détournée en jaune (fond Lidar 2012 + cadastre 2015 et courbes de niveaux équidistance 5m).

Surélévation minimum de 60cm si implantation du bâtiment dans la zone d'aléa I1, sans préjuger d'une surélévation plus importante imposée par l'aléa inondation de l'Eau d'Olles.

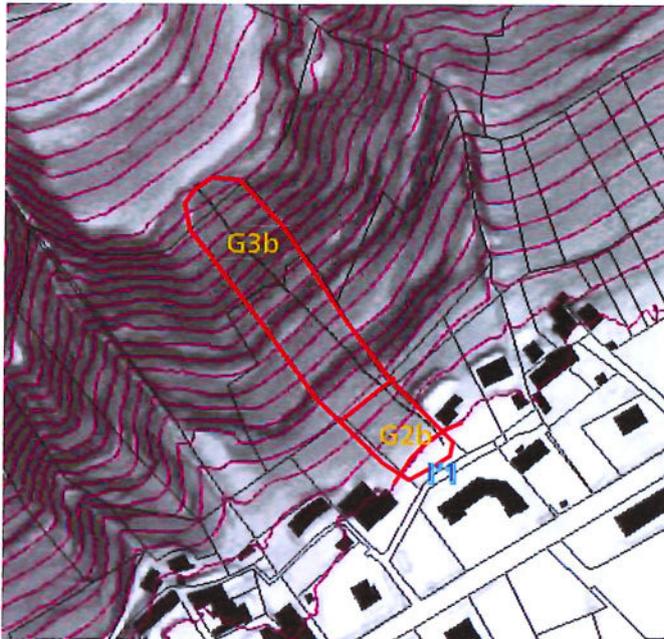
Figure 9: proposition de zonage des aléas au droit de la parcelle 485 sur la base de la nouvelle qualification de 2016 : l'aléa G2b concerne 80% de la partie amont de la parcelle, l'aléa I1 concerne 30% sur la partie aval.

Sur les bases de la nouvelle qualification des aléas, l'aléa moyen G2b est constructible. Un bâti standard pouvant être légèrement impacté par une coulée boueuse, une adaptation du bâti est souhaitable :

- façades amont renforcées (murs porteurs) et pas d'ouverture à moins de 1,5m du terrain fini (tenir compte des éventuels décaissements).
- La construction en déblai/remblai reste possible, en limitant les hauteurs à 1,5m. Pente 1/2 maximum pour le déblai, sinon soutènement obligatoire. Nota : L'aménagement d'une surface plane en amont de la future construction permet de stocker et arrêter une éventuelle coulée boueuse, ce qui va dans la sens de la sécurité.
